中性化の調査表

建物名称：*****

調査部位：B棟塔屋

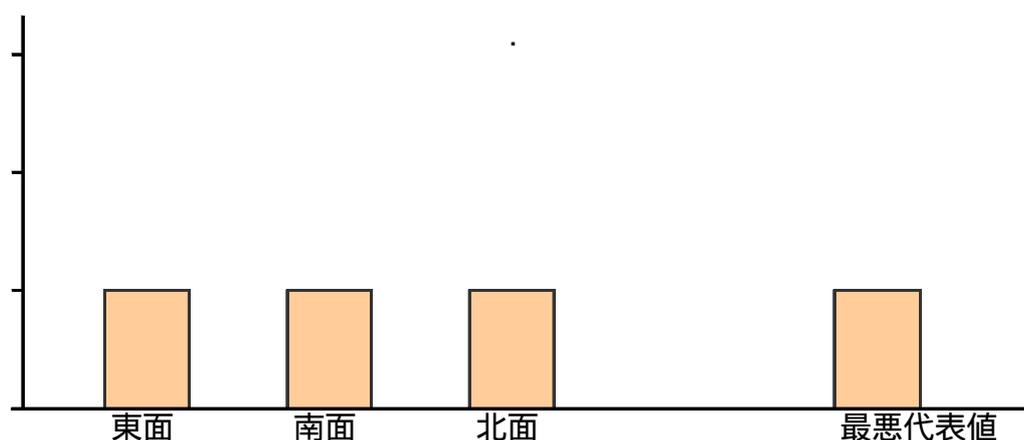
調査部位	中性化深さmm	劣化度区分A	劣化度区分B	劣化度区分C	備考
B棟塔屋 東面	3	A1	B1		
B棟塔屋 南面	7	A1	B2		
B棟塔屋 北面	2	A1	B1

・躯体中性化の評価

軽度劣化

中性化の進行はあまりなく、現時点での中性化による鉄筋腐食は考えられませ
るので、補修は必要ないと思われます。
